Besiktningsprotokoll

Anticimex Försäkringsbesiktning i samarbete med Fastighetsbyrån

Fastighetsbeteckning: Getinge-Brogård 1:206	
Fastighetsadress: Slåttervägen 22	
Postnummer: 30575	Ort: Getinge

Besiktningsdatum: 2026-09-10	Protokollnummer: 69931744
Temperatur: 11 °C	Väderlek: Klart
Tekniker: Johan Dalsmark	
E-post: johan.dalsmark@Anticimex.se	
Kontor: Halmstad	
Närvarande: Fastighetsägare

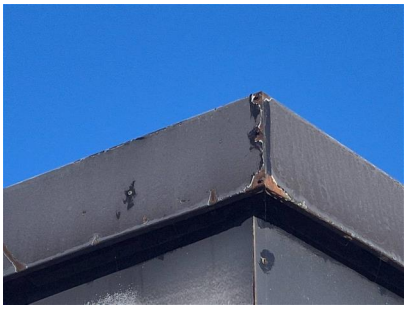
Utvändigt / Hängrännor / Stuprör

- Lövsilar finns inte.

När det saknas lövsilar så finns det risk att det blir stopp i dagvattenledningen.

- Mossa noteras i hängrännan mot väster.

Mossa i hängrännan medför risk för fuktskador på fasad och sockel då vatten kan svämma över.
