Besiktningsprotokoll

Anticimex Försäkringsbesiktning i samarbete med Fastighetsbyrån

Fastighetsbeteckning: Sjömannen 8	
Fastighetsadress: Pirvägen 10	
Postnummer: 612 37	Ort: Finspång

Besiktningsdatum: 2026-09-14	Protokollnummer: 69926065
Temperatur: 13 °C	Väderlek: Mulet
Tekniker: Olle Österman	
E-post: Olle.Osterman@anticimex.se	
Kontor: Norrköping	
Närvarande: Fastighetsägare

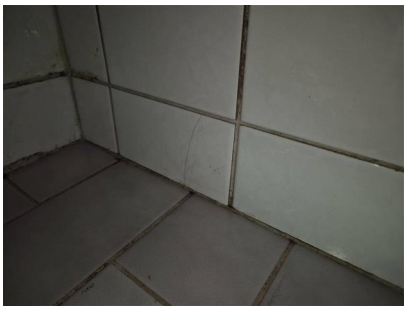
Golvbrunnen är inte utbytt i samband med renovering.

Risk finns att det nya tätskiktet inte har kunnat anslutas till golvbrunnen på ett riktigt sätt, vilket kan leda till fuktskador i omkringliggande konstruktioner.

Bomljud (luft mellan materialskikt) hördes vid knackning på klinkerplattor intill golvbrunn.

En spricka finns i kakel mot golv.
