Besiktningsprotokoll

Anticimex Försäkringsbesiktning i samarbete med Fastighetsbyrån

Fastighetsbeteckning: Svanvik 1:201	
Fastighetsadress: Havrevägen 5	
Postnummer: 546 95	Ort: Karlsborg

Besiktningsdatum: 2026-09-11	Protokollnummer: 69898471
Temperatur: 12 °C	Väderlek: Halvklart
Tekniker: Carl Ekström	
E-post: carl.ekstrom@Anticimex.se	
Kontor: Skövde	
Närvarande: Säljare samt besiktningstekniker Carl Ekström Anticimex

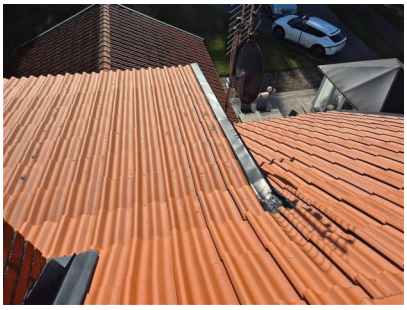
Utvändigt / Tak

Vissa plåtdetaljer är ej utbytta vid takomläggningen.
Takpannor är spikade (stormskyddade).
Övrigt tak är i bra skick.

Taket är besiktigat från marken, anliggande stege mot hängränna samt från taksteg.

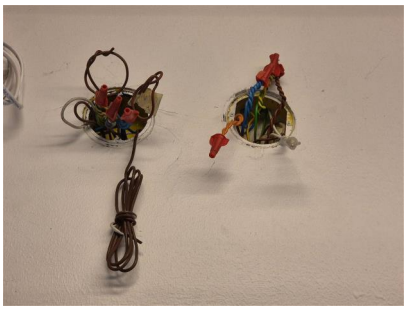
Garage invändigt / Garage

Täcklock saknas på eldosor.
