Besiktningsprotokoll

Anticimex Försäkringsbesiktning i samarbete med Fastighetsbyrån

Fastighetsbeteckning: Grumshult 1:38	
Fastighetsadress: Handalavägen 2	
Postnummer: 313 92	Ort: Oskarström

Besiktningsdatum: 2026-09-09	Protokollnummer: 69930813
Temperatur: 13 °C	Väderlek: Halvklart
Tekniker: Pontus Kautto	
E-post: pontus.kautto@anticimex.se	
Kontor: Halmstad	
Närvarande:

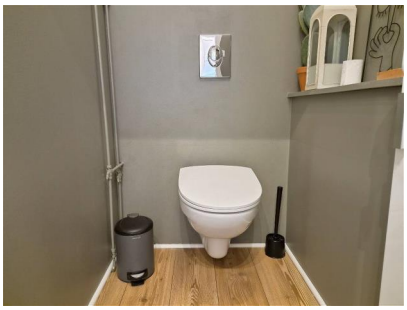
Entréplan / Toalett

- Golvet i utrymmet är inte fuktsäkrat mot väggar och tröskel.

Avsaknaden tätskikt på golvet ökar risken att vatten tränger in i angränsande konstruktioner och rum vilket i sin tur kan leda till fuktrelaterade skador.
