Besiktningsprotokoll

Anticimex Försäkringsbesiktning i samarbete med Fastighetsbyrån

Fastighetsbeteckning: Kaktusen 6	
Fastighetsadress: Klarabergsgatan 11	
Postnummer: 54431	Ort: Hjo

Besiktningsdatum: 2026-08-31	Protokollnummer: 69873532
Temperatur: 15 °C	Väderlek: Mulet
Tekniker: Hans Gunnerek	
E-post: hans.gunnerek@anticimex.se	
Kontor: Skövde	
Närvarande: Fastighetsägaren

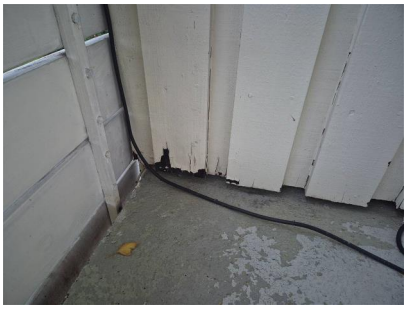
Kondensvatten från luftvärmepumpens utedel leds inte bort från husgrunden.

Detta medför ökad risk för att vatten tränger in i anslutande konstruktioner, vilket i sin tur kan leda till fuktrelaterade skador. Observera att besiktning av byggnadens värmesystem eller värmepumpen inte har ingått i uppdraget.

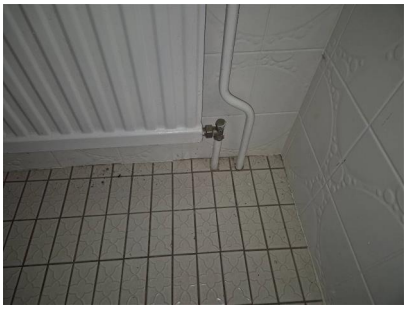
Nedre etage / Dusch/ wc

Våtutrymmet har äldre yt-/tätskikt.
Gjutjärnsbrunn med anslutet tätskikt.
Klämring är lös.

Utrymmet är äldre och har passerat tiden för sin tekniska livslängd.

Renovering av utrymmet rekommenderas. Kontakta en behörig våtrumsentreprenör för en renovering. I samband med renoveringen bör omkringliggande konstruktioner kontrolleras för att upptäcka eventuella följdskador.

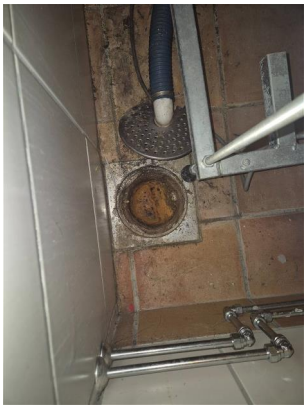
Källarplan / Tvättstuga

Inget övrigt att notera.

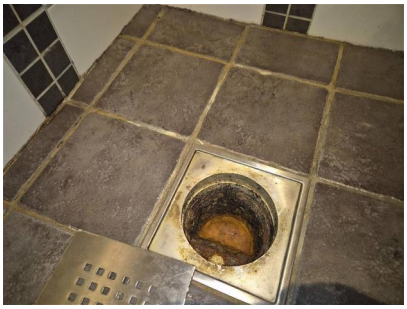
Källarplan / Dusch

Äldre gjutjärnsbrunn med anslutet tätskikt.

Gjutjärnets grova struktur gör det svårt att ansluta tätskiktet på ett bra sätt. Detta innebär risk för läckage i anslutningen vilket i sin tur kan orsaka fuktskador i omkringliggande konstruktioner.
