Besiktningsprotokoll

Anticimex Försäkringsbesiktning i samarbete med Fastighetsbyrån

Fastighetsbeteckning: Vinnö 2:9	
Fastighetsadress: Duvvägen 5	
Postnummer: 29175	Ort: Färlöv

Besiktningsdatum: 2026-09-17	Protokollnummer: 69948217
Temperatur: 14 °C	Väderlek: Klart
Tekniker: Andreas Karlsson	
E-post: a.karlsson@anticimex.se	
Kontor: Kristianstad	
Närvarande: Fastighetsägaren

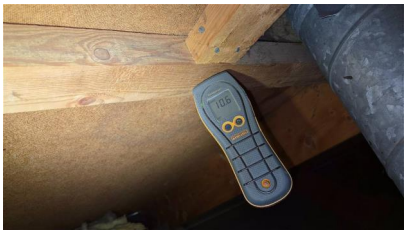
Utvändigt / Sidovind nordväst

- Underlagstaket består av träfiberskivor. Runt frånluftsfläktens takgenomföring noterades fuktfläckar, men vid besiktningen uppmättes torra fuktvärden. Eftersom träfiberskivorna saknar underlagspapp finns en ökad risk för att regn eller snö kan tränga in vid skarvar under ogynnsamma väderförhållanden. Detta kan på sikt leda till fukt- och skador på underlagstaket. Fuktkvoten på vinden uppmättes till 10,6%
