Besiktningsprotokoll

Anticimex Försäkringsbesiktning i samarbete med Fastighetsbyrån

Fastighetsbeteckning: Valinge 7:4	
Fastighetsadress: Valinge Kåpås 11	
Postnummer: 432 92	Ort: Varberg

Besiktningsdatum: 2026-09-11	Protokollnummer: 69922660
Temperatur: 14 °C	Väderlek: Sol
Tekniker: Tomas Forss	
E-post: tomas.forss@anticimex.se	
Kontor: Halmstad	
Närvarande: Fastighetsägarens ena son

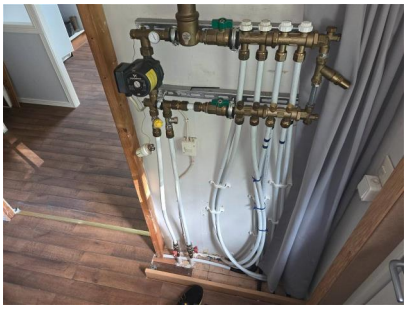
Entréplan / Entréhall

Värmefördelningen är öppet placerat i hallen. Inget underliggande fuktskydd finns.

Risk finns att vatten kan tränga in och orsaka fuktrelaterade skador i omkringliggande konstruktioner vid ett eventuellt läckage.
