Besiktningsprotokoll

Anticimex Försäkringsbesiktning i samarbete med Fastighetsbyrån

Fastighetsbeteckning: Göholm 1:11	
Fastighetsadress: Göhamnsvägen 19	
Postnummer: 372 94	Ort: Listerby

Besiktningsdatum: 2026-09-03	Protokollnummer: 69909321
Temperatur: 16 °C	Väderlek: Molnigt
Tekniker: Petter Abrahamsson	
E-post: Petter.Abrahamsson@anticimex.se	
Kontor: Karlskrona	
Närvarande: Nyckelbesiktning med mäklare

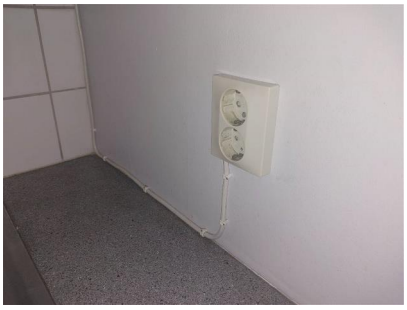
Entréplan / Sovrum 1

Inget att notera.
