Besiktningsprotokoll

Anticimex Försäkringsbesiktning i samarbete med Fastighetsbyrån

Fastighetsbeteckning: Tölö 4:88	
Fastighetsadress: Ligustervägen 53	
Postnummer: 43448	Ort: Kungsbacka

Besiktningsdatum: 2026-09-18	Protokollnummer: 69938497
Temperatur: 12 °C	Väderlek: Molnigt
Tekniker: Magnus Uhlegård	
E-post: magnus.uhlegard@Anticimex.se	
Kontor: Göteborg	
Närvarande: Fastighetsägaren. Hans Modin Anticimex.

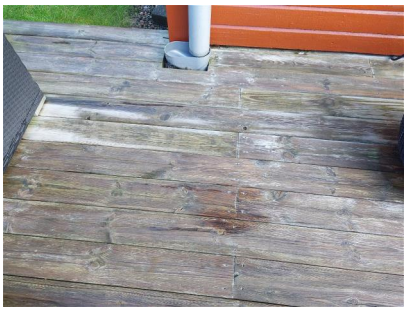
Utvändigt / Altan

Altantrallen på framsidan har mindre rötskador lokalt.

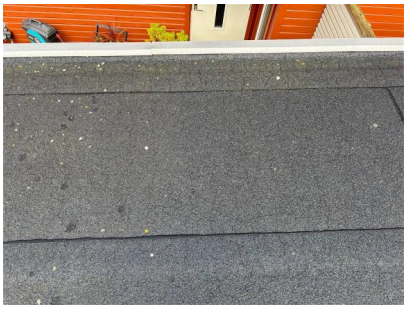
Utvändigt / Tak

Takpappen är äldre.

Tätskiktet på ett platt/låglutande tak har enligt vår bedömning en begränsad livslängd. Eftersom takpappen är äldre har det ett minskat motstånd mot vattengenomträngning. Detta i sin tur kan leda till att takkonstruktionen drabbas av fuktskador.
