Besiktningsprotokoll

Anticimex Försäkringsbesiktning i samarbete med Fastighetsbyrån

Fastighetsbeteckning: Sätra 29:37	
Fastighetsadress: Skogsgatan 32	
Postnummer: 811 52	Ort: Sandviken

Besiktningsdatum: 2026-09-15	Protokollnummer: 69942377
Temperatur: 12 °C	Väderlek: Mulet
Tekniker: Dennis Schröder	
E-post: dennis.schroder@anticimex.se	
Kontor: Gävle	
Närvarande: Säljare

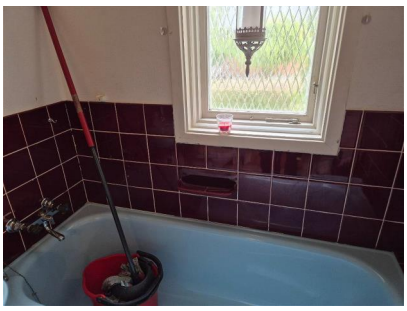
Fönster är olämpligt placerat.

Fönstrets placering i våtutrymmet utgör en risk för fuktskador i fönster- och väggkonstruktionen.

För att minska risken för fuktskador på fönster och väggkonstruktion rekommenderas att man skyddar fönstret mot vattenbegjutning.

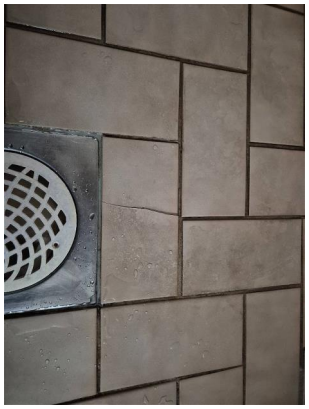
Trasig klinkerplatta noterades i duschen.

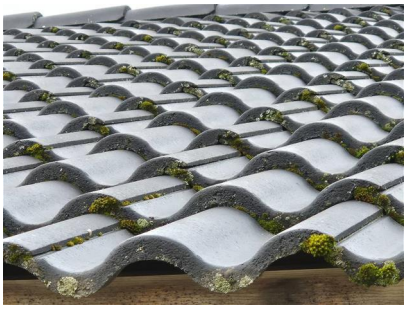
Mindre mängd mosspåväxt finns på takpannor.

För att öka livslängden på taket rekommenderas att mossan tas bort från takpannorna.
