Besiktningsprotokoll

Anticimex Försäkringsbesiktning i samarbete med Fastighetsbyrån

Fastighetsbeteckning: Bossgård 4:40	
Fastighetsadress: Talmansvägen 24	
Postnummer: 610 24	Ort: Vikbolandet

Besiktningsdatum: 2026-09-21	Protokollnummer: 69947904
Temperatur: 15 °C	Väderlek: Halvklart
Tekniker: Olle Österman	
E-post: Olle.Osterman@anticimex.se	
Kontor: Norrköping	
Närvarande: Fastighetsägare

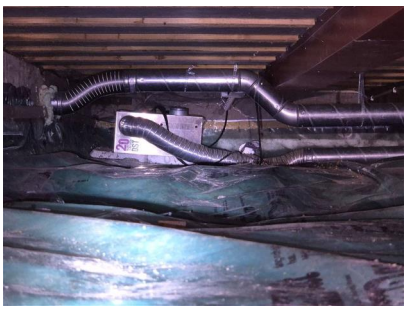
Krypgrund med installerad avfuktare.

I husets krypgrund finns en krypgrundsavfuktare installerad. Syftet med denna installation är att genom avfuktning hålla fuktigheten i krypgrunden på en så låg nivå att ingen tillväxt av mikroorganismer är möjlig. För att detta ska fungera är det viktigt att installationen servas årligen med bland annat filterbyte och kontroll av inställningar så att fuktigheten inte stiger.

Vid kontroll av konstruktionen i krypgrund uppmättes fuktvärden under kritisk fuktnivå för mikrobiell tillväxt.

Fuktkvoten uppmättes till 12%.
Risk för mikrobiell påväxt föreligger om fuktkvoten 17%.

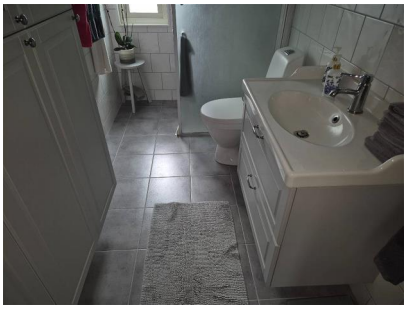
Normala fuktvärden indikerades mot klinker/kakel.

En viss fukt tränger alltid in bakom kakel/klinker via fogarna, detta är helt normalt och innebär inte att tätskiktet/ våtrumsisoleringen under kaklet/klinkern är bristfälligt eller ur funktion.
