Besiktningsprotokoll

Anticimex Försäkringsbesiktning i samarbete med Fastighetsbyrån

Fastighetsbeteckning: Särö 1:218	
Fastighetsadress: Solallén 11	
Postnummer: 429 43	Ort: Särö

Försäkringsbesiktning

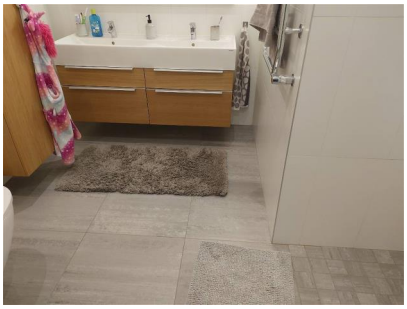
Entréplan / Dusch/Toalett

Funktionskontroll av jordade eluttag.

Vid stickprovskontroll av jordade eluttag noterades inga avvikelser.

Inget övrigt att notera.
