Besiktningsprotokoll

Anticimex Försäkringsbesiktning i samarbete med Fastighetsbyrån

Fastighetsbeteckning: Bergsäng 1:96	
Fastighetsadress: Bergsäng 172	
Postnummer: 683 92	Ort: Hagfors

Besiktningsdatum: 2026-09-18	Protokollnummer: 69950255
Temperatur: 19 °C	Väderlek: Halvklart
Tekniker: Lennart Davidsson	
E-post: Lennart.Davidsson@anticimex.se	
Kontor: Karlstad	
Närvarande: Ingen närvarande

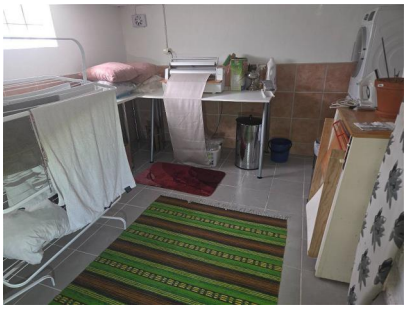
Källarplan / Passage

Inget att notera.
