Besiktningsprotokoll

Anticimex Försäkringsbesiktning i samarbete med Fastighetsbyrån

Fastighetsbeteckning: Hjällbo 154:43	
Fastighetsadress: Sandeslättskroken 89	
Postnummer: 42436	Ort: Angered

Besiktningsdatum: 2026-09-21	Protokollnummer: 69920113
Temperatur: 17 °C	Väderlek: Sol
Tekniker: Tobias Larsson	
E-post: tobias.larsson@anticimex.se	
Kontor: Göteborg	
Närvarande: Fastighetsägare Fastighetsmäklare

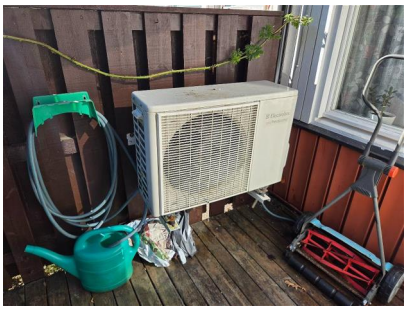
Kondensvatten från luftvärmepumpens utedel leds inte bort från husgrunden. Vidare noteras att rörisolering är spröd/saknas.

Detta medför ökad risk för att vatten tränger in i anslutande konstruktioner, vilket i sin tur kan leda till fuktrelaterade skador. Observera att besiktning av byggnadens värmesystem eller värmepumpen inte har ingått i uppdraget.

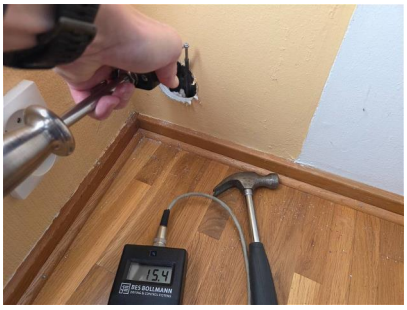
Vid kontroll av konstruktion uppmättes fuktvärden under kritisk nivå för mikrobiell tillväxt och normal lukt upplevdes. Vidare noteras lokalt täta ytskikt direkt på grundmur samt betongplatta.

Befintliga konstruktioner riskerar att drabbas av fuktskador på grund av naturlig fuktpåverkan samt att täta ytskikt riskerar att släppa från underlag. Det i sin tur kan leda till mikrobiella skador som kan resultera i att mikrobiell lukt sprids till boendemiljön. Plastmatta och limmet samt eventuellt tryckimpregnerade väggsyllar/reglar kan också avge en kemisk lukt.

Risk för mikrobiell tillväxt finns om relativa fuktigheten i den omgivande luften är över 75 %. I furuvirke motsvarar det en fuktkvot på 17 %.

- Kontroll 1 utfördes via provhål i allrummets yttervägg.
Fuktkvoten uppmättes till 15,4 % i syll samt 13,0 % i stående väggregel.
- Kontroll 2 utfördes via provhål i allrummets innervägg.
Fuktkvoten uppmättes till 13,3 % i innerväggssyll.
- Kontroll av golvkonstruktion är ej utförd då ytskikt ligger dikt an betongplatta.
