Besiktningsprotokoll

Anticimex Överlåtelsebesiktning av småhus - nivå 2

Fastighetsbeteckning: Gammelbyn 4:180	
Fastighetsägare: Dödsbo efter :Bo Andersson	
Fastighetsadress: Kyrkogatan 26	
Postnummer: 742 32	Ort: Östhammar

Besiktningsdatum: 2026-09-20	Protokollnummer: 69943616
Temperatur: 15 °C	Väderlek: Mulet/duggregn
Tekniker: Tomas Rodensjö	
E-post: Tomas.Rodensjo@anticimex.se	
Kontor: Uppsala	
Närvarande:

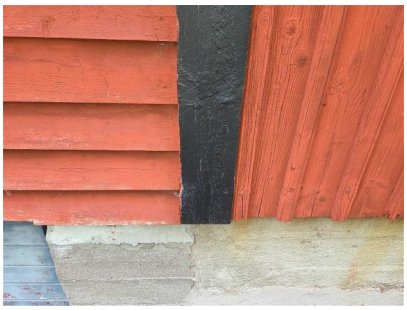
Utvändigt / Sockel

Sprickor finns i sockel.

Detta kan leda till fukt- och frysskador i konstruktionen.

Den uppmurade stödmuren vid ingången har börjat ge med sig(kalva).

Vi rekommenderar en fördjupad undersökning för att bedöma orsak och omfattning.
