Besiktningsprotokoll

Anticimex Försäkringsbesiktning i samarbete med Fastighetsbyrån

Fastighetsbeteckning: Pannan 12	
Fastighetsadress: Högåsvägen 11	
Postnummer: 671 42	Ort: Arvika

Besiktningsdatum: 2026-09-23	Protokollnummer: 69948772
Temperatur: 14 °C	Väderlek: Molnigt
Tekniker: Joakim Hellblad	
E-post: joakim.hellblad@Anticimex.se	
Kontor: Karlstad	
Närvarande: Fastighetsmäklaren.

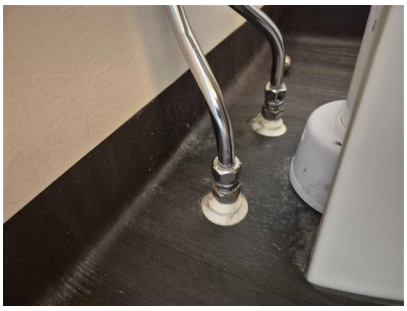
Entréplan / Skafferi

Inget att notera.
