Besiktningsprotokoll

Anticimex Försäkringsbesiktning i samarbete med Fastighetsbyrån

Fastighetsbeteckning: Lokrume Tomase 1:11	
Fastighetsadress: Lokrume Tomase 253	
Postnummer: 621 74	Ort: Visby

Besiktningsdatum: 2026-09-22	Protokollnummer: 69932134
Temperatur: 16 °C	Väderlek: Halvklart
Tekniker: Joakim Linde	
E-post: joakim.linde@anticimex.se	
Kontor: Kalmar	
Närvarande: - Fastighetsägare

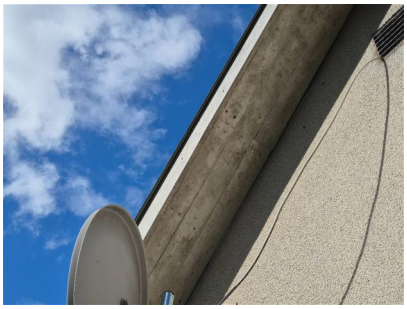
Takets träkonstruktioner så som takutsprång och vindskivor är i behov av målning/underhåll.

Taket besiktades från mark på grund av hög höjd.

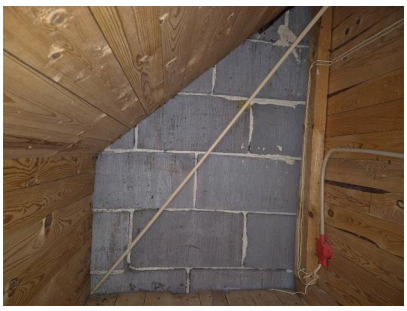
Blå lättbetong finns i byggnaden.

Denna typ av lättbetong är i vissa fall radonhaltig.

Att blåbetong på Gotland är radonhaltig är mycket ovanligt enligt vår erfarenhet av de mätningar som tidigare utförts. Dock rekommenderar vi alltid att en radonmätning utförs, alternativt kontrollera om tidigare mätning finns.

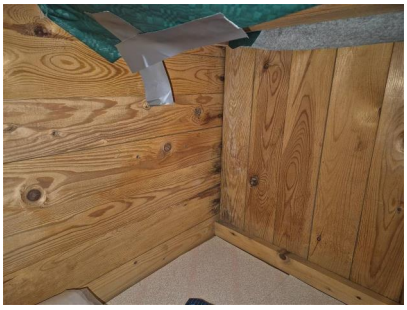
Missfärgningar.

Missfärgningar noterades i garderob.

Missfärgningar var torra vid besiktningstillfället.
