Besiktningsprotokoll

Anticimex Försäkringsbesiktning i samarbete med Fastighetsbyrån

Fastighetsbeteckning: Öja 1:7	
Fastighetsadress: Sågmon Ringvägen 21	
Postnummer: 641 93	Ort: Katrineholm

Besiktningsdatum: 2026-09-24	Protokollnummer: 69966357
Temperatur: 18 °C	Väderlek: Sol
Tekniker: Marcus Axinge	
E-post: marcus.axinge@anticimex.se	
Kontor: Eskilstuna	
Närvarande: Suzanne Modig / Fastighetsägare Mikael Modig / Fastighetsägare

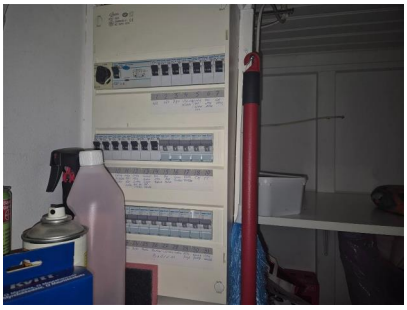
Entréplan / Förråd

El-centralen har jordfelsbrytare.

Jordfelsbrytare finns installerad vid elcentralen.
