Besiktningsprotokoll

Anticimex Försäkringsbesiktning i samarbete med Fastighetsbyrån

Fastighetsbeteckning: Hungarsvik 1:199	
Fastighetsadress: Ottebolsvägen 6	
Postnummer: 671 91	Ort: Arvika

Besiktningsdatum: 2026-09-28	Protokollnummer: 69935424
Temperatur: 15 °C	Väderlek: Mulet
Tekniker: Peter Karlsson	
E-post: Peter.Karlsson@anticimex.se	
Kontor: Karlstad	
Närvarande: Fastighetsägare med sällskap

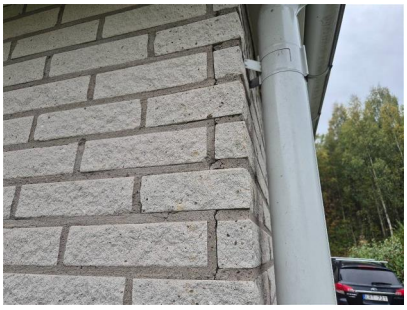
Utvändigt / Fasad

Sprickor finns i tegelfasaden.
Fasadklättrande växt finns.

Dessa bedöms inte ha lett till bakomliggande skador.

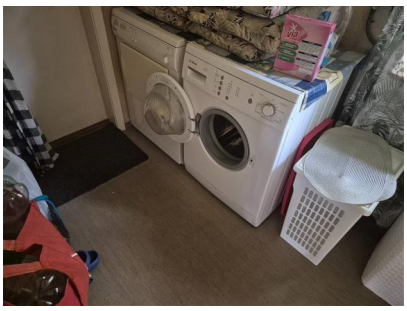
Entréplan / Tvättstuga

Våtutrymmet har äldre yt-/tätskikt samt gjutjärnsbrunn.
Bubblor från förtvålat lim är synligt på golv.

Eftersom funktionen, som innebär att ytskiktet/tätskiktet ska vara vattentätt, kan vara nedsatt finns en ökad risk att vatten tränger igenom ytskiktet/tätskiktet med vattenskador i omkringliggande konstruktioner som följd.

Fuktindikering i utrymmet gav inga förhöjda fuktindikationer.
