Besiktningsprotokoll

Anticimex Försäkringsbesiktning i samarbete med Fastighetsbyrån

Fastighetsbeteckning: Klövern 1	
Fastighetsadress: Björkvägen 29	
Postnummer: 642 32	Ort: Flen

Försäkringsbesiktning

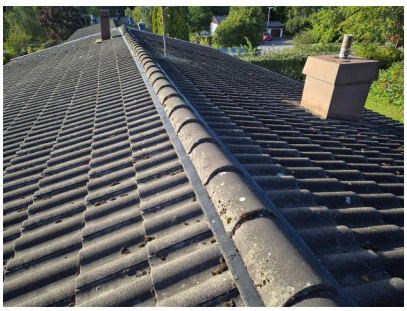
Utvändigt / Tak

Genomföringen för tv-antennen har otätheter och fuktfläckar/förhöjda fuktvärden uppmättes vid dessa.

Ströläkt saknas och bärläkten ligger dikt an underlagspappen på baksidan.

Detta innebär en ökad risk för fukt och rötskador i läkten och vidare ner i underliggande konstruktioner.

Vi rekommenderar att man kontaktar en fackman för att åtgärda genomföringen och i samband med detta kontrollera eventuella följdskador.
