Besiktningsprotokoll

Anticimex Försäkringsbesiktning i samarbete med Fastighetsbyrån

Fastighetsbeteckning: Rute Alby 1:10	
Fastighetsadress: Rute Alby 920	
Postnummer: 624 58	Ort: Lärbro

Besiktningsdatum: 2026-09-25	Protokollnummer: 69948175
Temperatur: 15 °C	Väderlek: Mulet
Tekniker: Joakim Linde	
E-post: joakim.linde@anticimex.se	
Kontor: Kalmar	
Närvarande: -

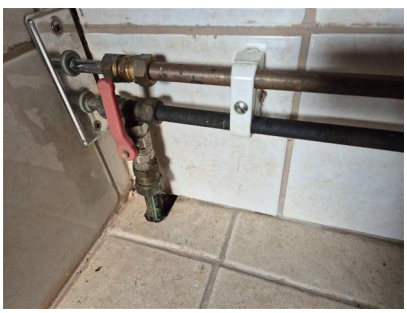
Entréplan / Dusch/Toalett

- Golvbrunnar är placerade för nära vägg.

Det finns risk att tätskiktet inte har kunnat anslutas på rätt sätt, vilket kan leda till fuktskador.

- Otätheter vid rörgenomföringar och fogar samt bristande fall mot golvbrunn.

Vid vattenbegjutning på golv finns risk att vatten rinner ner i kringliggande konstruktioner, vilket kan leda till fuktrelaterade följdskador.
