Besiktningsprotokoll

Anticimex Försäkringsbesiktning i samarbete med Fastighetsbyrån

Fastighetsbeteckning: Örlid 1:54	
Fastighetsadress: Kyrkvägen 1	
Postnummer: 517 71	Ort: Olsfors

Besiktningsdatum: 2026-09-24	Protokollnummer: 69963455
Temperatur: 12 °C	Väderlek: Halvklart
Tekniker: Magnus Henriksson	
E-post: magnus.henriksson@Anticimex.se	
Kontor: Borås	
Närvarande: Fastighetsägaren.

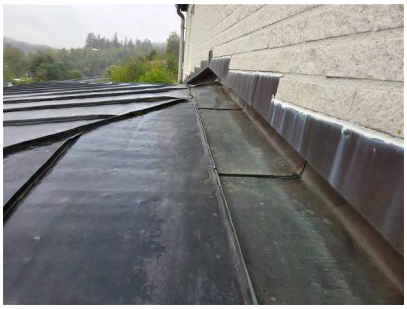
Då taktäckningar är av äldre standard har det ett minskat motstånd mot vatteninträngning. Detta i sin tur kan
leda till fuktskador på takkonstruktionen vilket kan påverka byggnaden och dess inomhusklimat negativt.

Mossan binder fukt, detta kan påverka taket negativt. Om det finns mossa på taket en längre tid kan det inte uteslutas att
det kommer uppstå skador på taket, vilket i sin tur påverkar underliggande material och orsakar skador som
påverkar byggnaden negativt
