Besiktningsprotokoll

Anticimex Försäkringsbesiktning i samarbete med Fastighetsbyrån

Fastighetsbeteckning: Violen 2	
Fastighetsadress: Starkoddersvägen 13	
Postnummer: 46153	Ort: Trollhättan

Besiktningsdatum: 2026-09-28	Protokollnummer: 69954170
Temperatur: 14 °C	Väderlek: Mulet
Tekniker: John Nicklasson	
E-post: John.Nicklasson@anticimex.se	
Kontor: Uddevalla	
Närvarande: En av två säljare samt Anticimex besiktningstekniker John Nicklasson utförare av ÖB

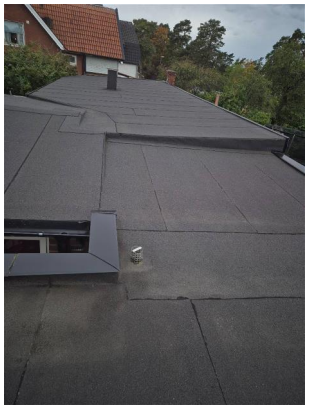
Utvändigt / Låglutande tak ekonomidel

Låglutande tak lutar åt olika håll med både hängrännor och invändig takbrunn som takavvattning.

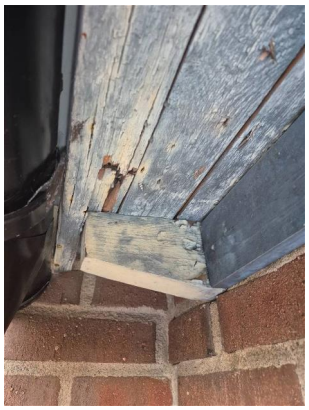
Invändig takbrunn innebär ökad risk för stopp och översvämning.

Undersida takfot uppvisar färgsläpp och lokal rötskada.

Skador bedöms vara äldre och är torra vid besiktningstillfället.

Takbrunnar behöver kontrolleras och rensas återkommande.

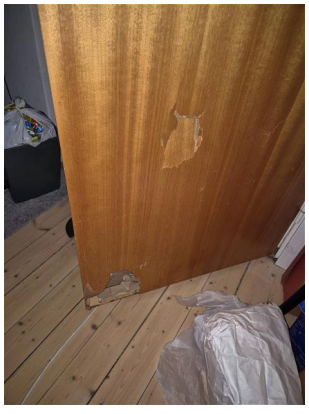
Övre plan / Sovrum

Innerdörr uppvisar mekaniska skador.

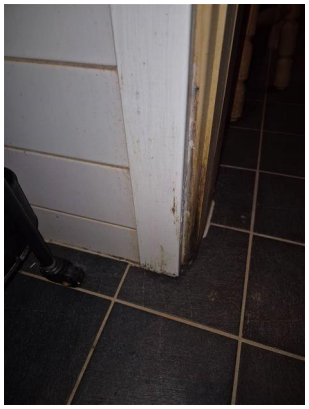
Entréplan / Badrum/Wc

Rörgenomföring finns i golv på två ställen.

Rörgenomföringar i golvet medför en ökad risk för att vatten tränger ner i omkringliggande konstruktioner och orsakar fuktskador.

Foder till bastuöppning är nära duschen och uppvisar fuktrelaterade formförändringar.

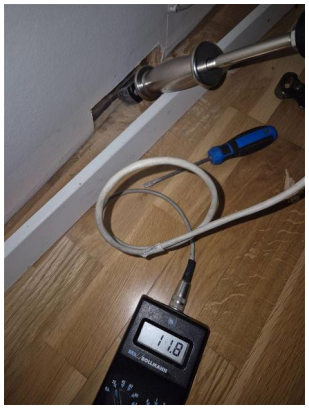
Entréplan / Passage

Inget att notera.

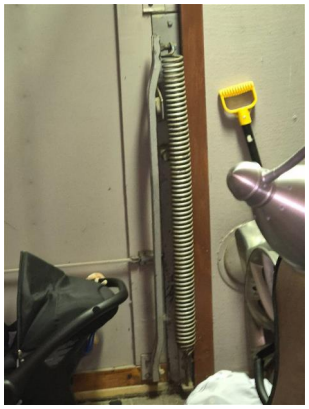
Entréplan / Garage

Äldre garageport med äldre fjädermekanism.

Ökad risk för personskador om dessa går av i utspänt läge.
