Besiktningsprotokoll

Anticimex Försäkringsbesiktning i samarbete med Fastighetsbyrån

Fastighetsbeteckning: Sunnersta 185:3	
Fastighetsadress: Ormvråksvägen 5	
Postnummer: 756 52	Ort: Uppsala

Besiktningsdatum: 2026-09-25	Protokollnummer: 69955428
Temperatur: 11 °C	Väderlek: Sol
Tekniker: Mickael Jedland	
E-post: mickael.jedland@anticimex.se	
Kontor: Uppsala	
Närvarande: Fastighetsägare

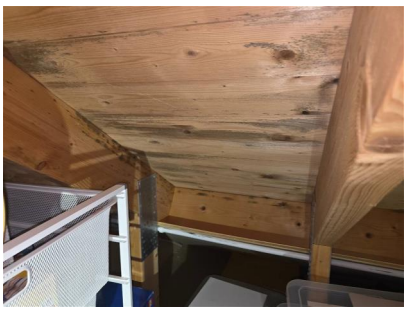
Mindre missfärgningar/påväxt noterades i begränsad omfattning på underlagstaket. Det rekommenderas att följa upp området över tid. I dagsläget bedöms omfattningen som begränsad och ingen omedelbar åtgärd krävs.

Vid kontroll av vinden uppmättes fuktvärden under kritisk fuktnivå för mikrobiell tillväxt och en normal lukt upplevdes.
Fuktkvoten i underlagstak/takbjälkar uppmättes till 6-7%. Detta värde varierar dock under året beroende på årstid och utomhusklimat.
