Besiktningsprotokoll

Anticimex Försäkringsbesiktning i samarbete med Fastighetsbyrån

Fastighetsbeteckning: Kempen 14	
Fastighetsadress: Järnvägsgatan 3	
Postnummer: 447 34	Ort: Vårgårda

Besiktningsdatum: 2025-10-16	Protokollnummer: 69267600
Temperatur: 4 °C	Väderlek: Halvklart
Tekniker: Martin Ivarsson	
E-post: Martin.Ivarsson@anticimex.se	
Kontor: Borås	
Närvarande: Uppdragsgivare

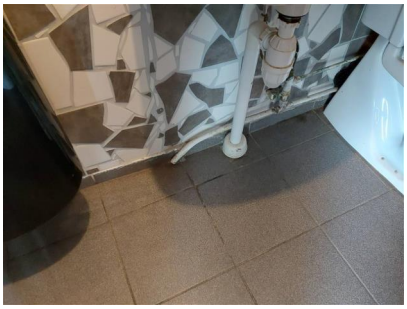
Entréplan / Toalett

Rörgenomföring finns i golv.

Rörgenomföringar i golvet medför en ökad risk för att vatten tränger ner i omkringliggande konstruktioner och orsakar fuktskador.
