Annestorp 2:270

Granitvägen 35
43732 Lindome

Uppdragsnummer	O34065
Besiktningsdatum	2026-10-01
Besiktningsföretag	OBM Besiktning Väst AB
Besiktningsförrättare	Markus Olsson
Närvarande	Säljare & Mäklare
Giltig till och med	2027-10-01

Byggnadsbeskrivning
2 plans gavelradhus

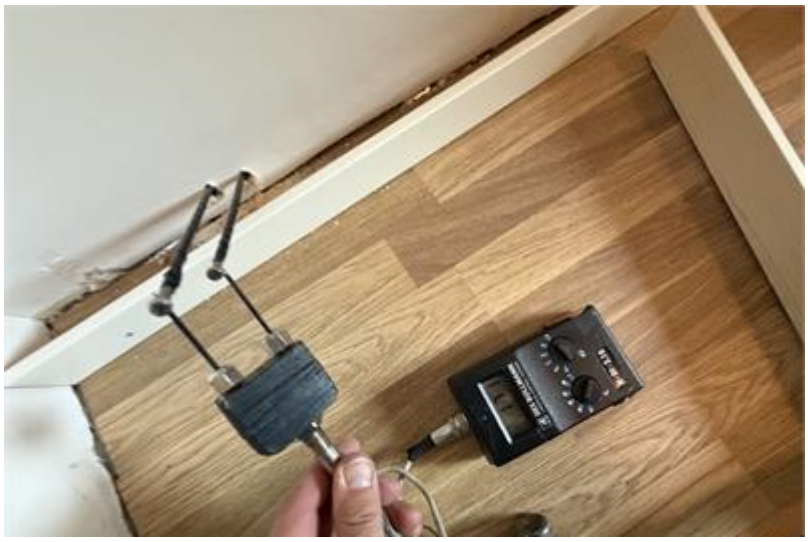
Bilaga 1 för kontroll av valda konstruktioner

Byggnadsdel	Entréplan
Konstruktionsdel	Konstruktioner av organiskt material
Konstruktionsuppbyggnad	Betongplatta på mark med ovanliggande golv/vägg-konstruktioner av organiskt material

Provhål togs upp i yttervägg i sovrum 1 och där fuktkvoten uppmättes till 17% i en ytterväggssyll.
Via befintligt provhål i yttervägg i kök uppmättes fuktkvoten till 12% i en träregel.

Kritiskt gränsvärde för *mikrobiell tillväxt i trä är ca:17% fuktkvot. Mättnadsgraden i trä ligger på ca: 28%.
(*=Samlingsnamn på flertalet mikroorganismer så som bakterier, mögel och likvärdigt)

Vid stickprovskontroll av konstruktion uppmättes fuktkvoten till 17% vilket ligger vid över kritiskt gränsvärde för mikrobiell tillväxt. För att utreda orsak/omfattning samt lämpliga åtgärder rekommenderas att kontakt tas med en fackman för att utföra en fördjupad undersökning.
