Besiktningsprotokoll

Anticimex Försäkringsbesiktning i samarbete med Fastighetsbyrån

Fastighetsbeteckning: Börsen 4	
Fastighetsadress: Kättsättersgatan 7	
Postnummer: 603 79	Ort: Norrköping

Besiktningsdatum: 2026-09-29	Protokollnummer: 69962152
Temperatur: 14 °C	Väderlek: Halvklart
Tekniker: Elin Arvidsson	
E-post: Elin.Arvidsson@anticimex.se	
Kontor: Norrköping	
Närvarande: Fastighetsägare

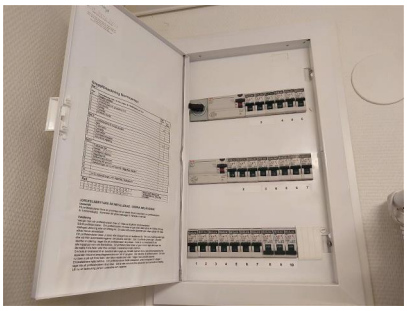
Rörgenomföringar (golvävrmefördelning) finns i golv.

Rörgenomföringar i golvet medför en ökad risk för att vatten tränger ner i omkringliggande konstruktioner och orsakar fuktskador.

Golvbrunnen noterades med rengöringsbehov, vilket medfört att den har besiktigats i begränsad omfattning.

Fuktindikering i utrymmet gav inga förhöjda fuktindikationer.

Jordfelsbrytare finns installerad vid elcentralen.
