Besiktningsprotokoll

Anticimex Försäkringsbesiktning i samarbete med Fastighetsbyrån

Fastighetsbeteckning: Koljan 2	
Fastighetsadress: Ekstedts Väg 4a	
Postnummer: 434 41	Ort: Kungsbacka

Besiktningsdatum: 2026-10-02	Protokollnummer: 69970185
Temperatur: 14 °C	Väderlek: Klart
Tekniker: Magnus Uhlegård	
E-post: magnus.uhlegard@Anticimex.se	
Kontor: Göteborg	
Närvarande: Fastighetsägaren

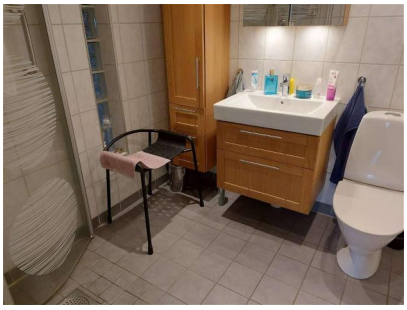
Entréplan / Dusch/Wc

Golvlutning.
En svacka finns på golvet utanför duschzonen.
Golvfall mot golvbrunnen är begränsat.
Brister i golvets och/eller tätskiktets lutning medför risk för att vatten tränger in i omkringliggande konstruktioner/utrymmen vilket i sin tur orsakar fuktrelaterade skador. Det medför också ökad risk för att vatten blir stående i golvets lågpunkter, vilket kan orsaka missfärgningar på klinker/fogar samt att ”unken” lukt uppstår.

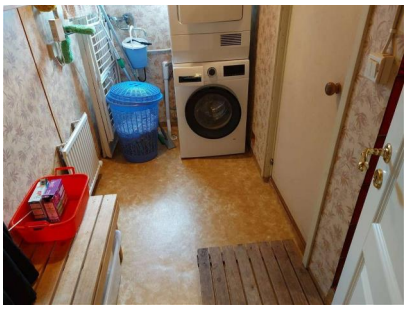
Entréplan / Tvättstuga/Bastu/Dusch

Våtutrymmet har äldre yt-/tätskikt.

Utrymmet är äldre och har passerat tiden för sin tekniska livslängd.

Renovering av utrymmet rekommenderas. Kontakta en behörig våtrumsentreprenör för en renovering. I samband med renoveringen bör omkringliggande konstruktioner kontrolleras för att upptäcka eventuella följdskador.
