Besiktningsprotokoll

Anticimex Försäkringsbesiktning i samarbete med Fastighetsbyrån

Fastighetsbeteckning: Västanvik 1:438	
Fastighetsadress: Framgårdsvägen 16	
Postnummer: 68533	Ort: Torsby

Försäkringsbesiktning

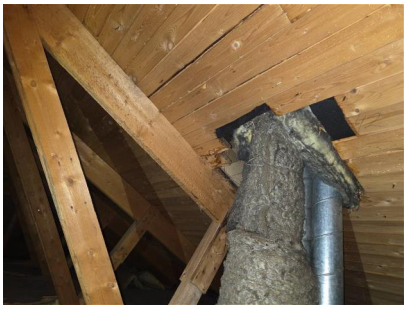
Vid kontroll av vinden uppmättes fuktvärden under kritisk fuktnivå för mikrobiell tillväxt och en normal lukt upplevdes.
Underlagstak består av råspont och vinden är tilläggsisolerad.
Lokalt kan fuktfläckar noteras, omkring rörgenomföring och mot takfot.

Fuktkvoten i underlagstak/takbjälkar uppmättes till 9 %.
Det finns risk för mikrobiell tillväxt om den relativa fuktigheten (RF) i den omgivande luften är över 75 %. I furuvirke motsvarar det en fruktighet (FK) på 17%
