Besiktningsprotokoll

Fastighetsbeteckning: Snäckevarp 4:183	
Fastighetsadress: Mörkebåsvägen 183	
Postnummer: 615 96	Ort: Gryt

Besiktningsdatum: 2026-10-02	Protokollnummer: 69966747
Temperatur: 12 °C	Väderlek: Sol
Tekniker: Olle Österman	
E-post: Olle.Osterman@anticimex.se	
Kontor: Norrköping	
Närvarande: Anhörig

Försäkringsbesiktning

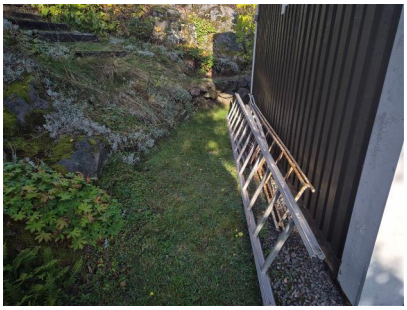
Plintgrunden har ej besiktigats då lucka till utrymmet saknas.

Uteluftsventilerade plintgrunder med bjälklag av organiskt material har ofta fuktskador, som kan resultera i mikrobiella skador (angrepp av mikroorganismer) och i värsta fall rötskador.

Bild tagen under spjälor.

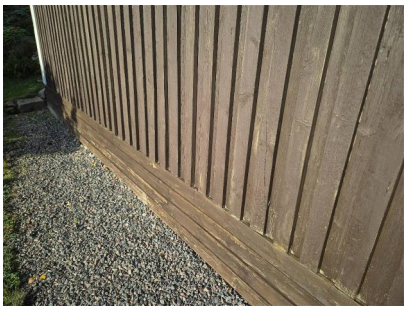
Fasadpanelen är i behov av målning/underhåll.
Panelvridningar noteras.

Fasadbeklädnad och träkonstruktioner där målningsbehov finns riskerar att få fukt- och rötskador på grund av sämre vattenavvisande förmåga. För att öka livslängden på fasadbeklädnaden rekommenderas målning och underhåll.
