Besiktningsprotokoll

Anticimex Försäkringsbesiktning i samarbete med Fastighetsbyrån

Fastighetsbeteckning: Berg 2:56	
Fastighetsadress: Sörgårdsvägen 17	
Postnummer: 597 55	Ort: Åtvidaberg

Försäkringsbesiktning

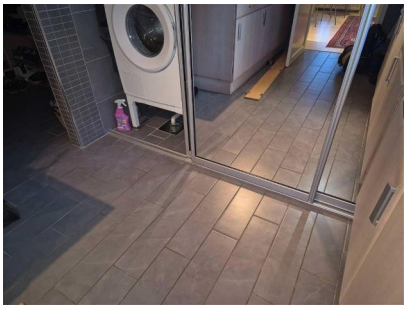
Entréplan / Tvättstuga

Normala fuktvärden indikerades mot klinker/kakel.

En viss fukt tränger alltid in bakom kakel/klinker via fogarna, detta är helt normalt och innebär inte att tätskiktet/ våtrumsisoleringen under kaklet/klinkern är bristfälligt eller ur funktion.

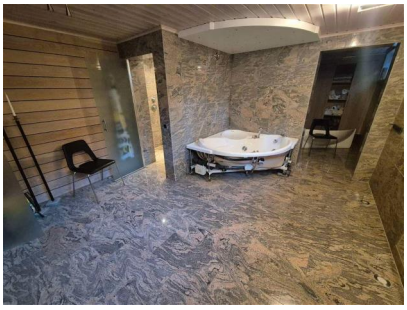
Källarplan / Dusch/badrum

Hålrumsljud noteras i vissa klinkerplattor.

Klämringen i golvbrunn vid badkar är inte nedtryckt i sitt rätta läge. Glipa finns mellan klämring och brunnens säte. Detta innebär en viss risk att klämringen med tiden kan släppa. Då golvbrunnen är placerad mot betongplatta i källaren anser jag att detta är en liten risk.

Normala fuktvärden indikerades mot klinker/kakel.
