Besiktningsprotokoll

Anticimex Försäkringsbesiktning i samarbete med Fastighetsbyrån

Fastighetsbeteckning: Näsby 5:39	
Fastighetsadress: Växthusvägen 21	
Postnummer: 582 76	Ort: Linköping

Besiktningsdatum: 2026-10-06	Protokollnummer: 69979478
Temperatur: 17 °C	Väderlek: Sol
Tekniker: Viktor Andersson	
E-post: Viktor.Andersson@anticimex.se	
Kontor: Linköping	
Närvarande: Fastighetsägare

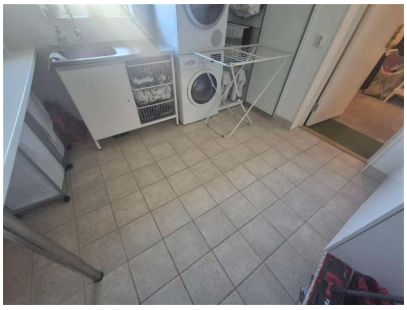
Entréplan / Tvättstuga

Klämringen är felmonterad i golvbrunnen. Det finns en glipa mellan klämring och brunnens säte, vilket innebär att monteringsanvisningen inte följts.

När klämringen är felmonterad i golvbrunnen innebär det risk för fuktskador. Vatten kan tränga ner i omkringliggande konstruktioner med fuktrelaterade skador som följd.

Inga tecken på fuktskada finns trots att utrymmet är över 20 år. Därför rekommenderas ingen åtgärd utöver att hålla rent i golvbrunnen.

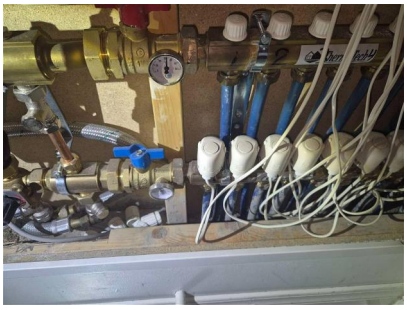
Entréplan / Klädkammare

Golvvärmefördelning finns i vägg utan tätskikt.

Vid ett eventuellt läckage riskerar fukt att tränga in i angränsande konstruktioner.

Jag rekommenderar att ett vattenlarm monteras i detta skåp för att lättare upptäcka eventuella läckage.

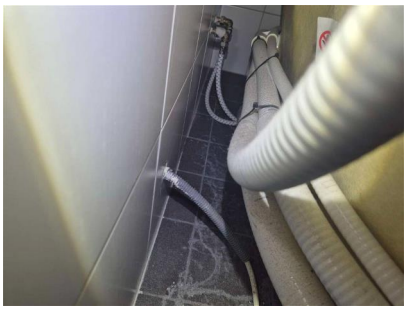
Övre plan / Badrum/Wc

Vid installation av golvbrunnar har monteringsanvisningarna inte följts.

I golvbrunnen vid badkaret, av modell IDO, sitter klämringen inte ordentligt fastskruvad i förhöjningsringen.

I duschens golvbrunn, av modell Purus Freja, finns en tydlig glipa mellan förhöjningsringen och brunnens säte.

Risk finns att fukt kan tränga in i dessa skarvar och orsaka fuktskador.
