Besiktningsprotokoll

Anticimex Försäkringsbesiktning i samarbete med Fastighetsbyrån

Fastighetsbeteckning: Järbo-Finnäs 16:1	
Fastighetsadress: Norrbro 10	
Postnummer: 81170	Ort: Järbo

Besiktningsdatum: 2026-10-01	Protokollnummer: 69975108
Temperatur: 13 °C	Väderlek: Molnigt
Tekniker: Filip Eklund	
E-post: filip.eklund@anticimex.se	
Kontor: Gävle	
Närvarande: Fastighetsägare

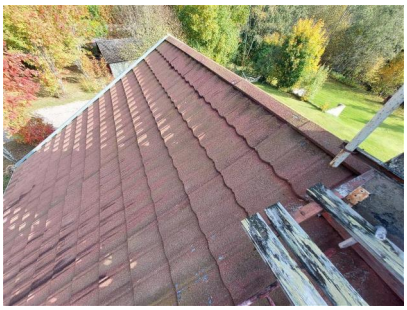
Inget att notera.

Taket är besiktat från takstege.
