Besiktningsprotokoll

Anticimex Försäkringsbesiktning i samarbete med Fastighetsbyrån

Fastighetsbeteckning: Avsynaren 4	
Fastighetsadress: Wallandervägen 7	
Postnummer: 64330	Ort: Vingåker

Besiktningsdatum: 2026-09-28	Protokollnummer: 69970322
Temperatur: 13 °C	Väderlek: Halvklart
Tekniker: Carl Segelborg	
E-post: Carl.segelborg@anticimex.se	
Kontor: Eskilstuna	
Närvarande: Dödsbodelägare Besiktningstekniker: Carl Segelborg Anticimex Sörmland

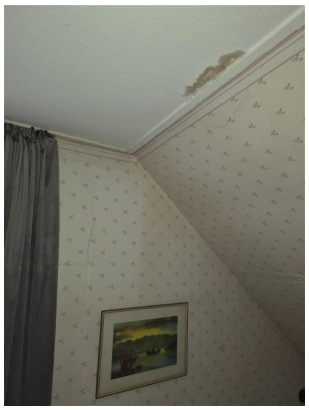
Övre plan / Sovrum 4

Spricka finns i vägg.
Äldre fuktfläckar i tak.

Dessa bedöms inte ha lett till bakomliggande skador.
