# Besiktningsprotokoll

Anticimex Försäkringsbesiktning i samarbete med Fastighetsbyrån

| Fastighetsbeteckning: Syrenen 22 | |
| Fastighetsadress: Norra Järnvägsgatan 25 | |

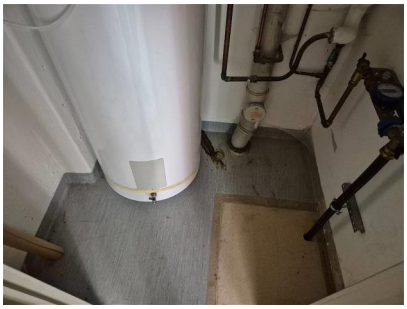
## Källarplan / Rum med varmvattenbredare

Varmvattenberedaren är olämpligt placerad.

När varmvattenberedaren finns i ett utrymme delvis utan tätskikt ökar risken för fuktrelaterade skador i omkringliggande konstruktioner vid ett läckage.

Uppreglat golv, se vidare under källarplan/allmänt.
