Besiktningsprotokoll

Anticimex Försäkringsbesiktning i samarbete med Fastighetsbyrån

Fastighetsbeteckning: Himna 11:55	
Fastighetsadress: Ärenprisvägen 44	
Postnummer: 585 64	Ort: Linghem

Besiktningsdatum: 2026-09-30	Protokollnummer: 69970596
Temperatur: 12 °C	Väderlek: Regn
Tekniker: Olle Österman	
E-post: Olle.Osterman@anticimex.se	
Kontor: Linköping	
Närvarande: Ingen närvarande

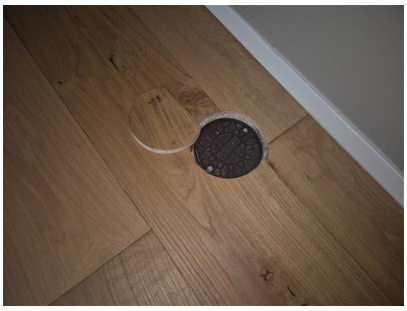
Funktionskontroll av jordade eluttag.

Vid stickprovskontroll av jordade eluttag noterades inga avvikelser.
