Besiktningsprotokoll

Anticimex Försäkringsbesiktning i samarbete med Fastighetsbyrån

Fastighetsbeteckning: Sträte 8:20	
Fastighetsadress: Sträte Skattegården 3	
Postnummer: 52493	Ort: Herrljunga

Besiktningsdatum: 2026-10-08	Protokollnummer: 69972784
Temperatur: 14 °C	Väderlek: Regn
Tekniker: Martin Ivarsson	
E-post: Martin.Ivarsson@anticimex.se	
Kontor: Borås	
Närvarande: Uppdragsgivare

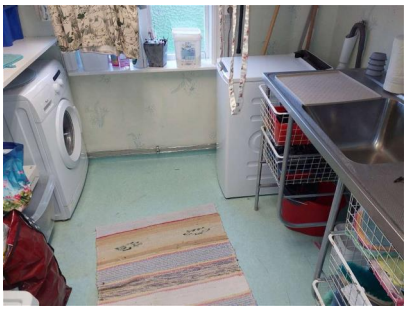
Entréplan / Tvättstuga

Våtutrymmet har äldre yt-/tätskikt.

Eftersom funktionen, som innebär att ytskiktet/tätskiktet ska vara vattentätt, kan vara nedsatt finns en ökad risk att vatten tränger igenom ytskiktet/tätskiktet med vattenskador i omkringliggande konstruktioner som följd.
