Besiktningsprotokoll

Anticimex Försäkringsbesiktning i samarbete med Fastighetsbyrån

Fastighetsbeteckning: Maggeby 1:86	
Fastighetsadress: Maggebysätter 45	
Postnummer: 686 91	Ort: Sunne

Besiktningsdatum: 2026-10-08	Protokollnummer: 69968928
Temperatur: 7 °C	Väderlek: Regn
Tekniker: Lennart Davidsson	
E-post: Lennart.Davidsson@anticimex.se	
Kontor: Karlstad	
Närvarande: Säljare

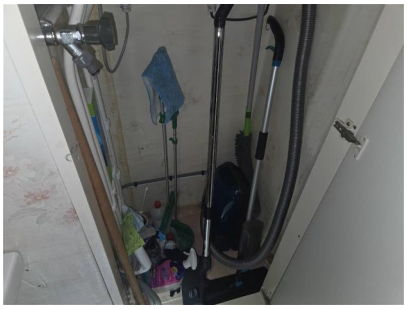
Entréplan / Entréhall

Inget att notera.
