Besiktningsprotokoll

Anticimex Försäkringsbesiktning i samarbete med Fastighetsbyrån

Fastighetsbeteckning: Othemkviende 1:17	
Fastighetsadress: Othem Kviende 510	
Postnummer: 624 46	Ort: Slite

Besiktningsdatum: 2026-09-17	Protokollnummer: 69932110
Temperatur: 14 °C	Väderlek: Mulet
Tekniker: Joakim Linde	
E-post: joakim.linde@anticimex.se	
Kontor: Kalmar	
Närvarande: - Fastighetsägare

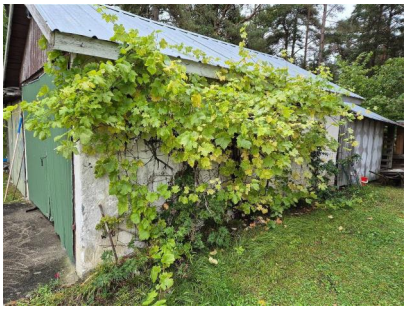
Växter finns i anslutning till byggnaden.

När det finns rabatter och växter nära byggnaden finns risk att fukt stannar kvar i väggarna. Detta kan i sin tur orsaka invändiga fuktskador. Växternas rötter kan också skada grundmuren.

Området närmast huset rekommenderas att vara fritt från växtlighet.
