Besiktningsprotokoll

Anticimex Försäkringsbesiktning i samarbete med Fastighetsbyrån

Fastighetsbeteckning: Västra Sund 2:157	
Fastighetsadress: Wallinsvägen 15	
Postnummer: 671 93	Ort: Arvika

Försäkringsbesiktning

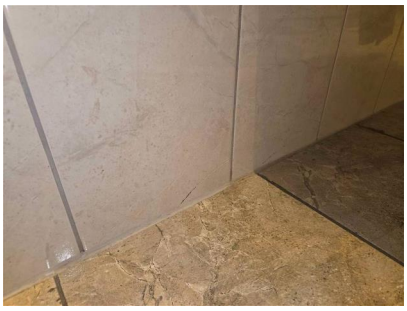
Entréplan / Badrum/Wc

• Inbyggd spolcistern till toalett saknar skvallerrör.

Utan skvallerrör finns risk att eventuellt läckage inte upptäcks, vilket kan leda till fuktskador i omkringliggande konstruktioner.

• Sprickor noterades på kakel lokalt.

Normala fuktvärden indikerades mot klinker/kakel.
