Besiktningsprotokoll

Anticimex Försäkringsbesiktning i samarbete med Fastighetsbyrån

Fastighetsbeteckning: Torstorp 1:273	
Fastighetsadress: Iduns Väg 1	
Postnummer: 512 54	Ort: Svenljunga

Besiktningsdatum: 2026-09-25	Protokollnummer: 69951591
Temperatur: 14 °C	Väderlek: Molnigt
Tekniker: Andreas Jonsson	
E-post: andreas.jonsson@Anticimex.se	
Kontor: Borås	
Närvarande: Fastighetsägare

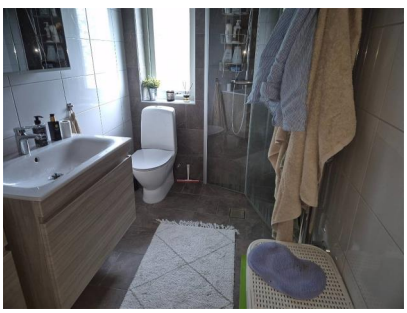
Entréplan / Badrum/Bastu

Inget att notera.
