Besiktningsprotokoll

Anticimex Försäkringsbesiktning i samarbete med Fastighetsbyrån

Fastighetsbeteckning: Bålsta 1:371	
Fastighetsadress: Sågvägen 4	
Postnummer: 74652	Ort: Bålsta

Försäkringsbesiktning

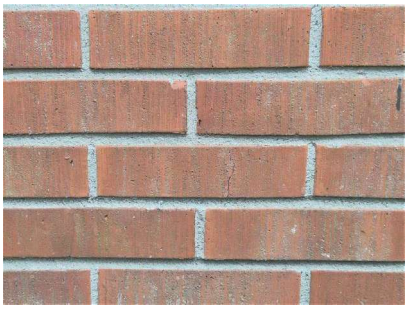
Utvändigt / Fasad, tegel

Mindre sprickor finns i tegelfasaden.

Dessa bedöms inte ha lett till bakomliggande skador.
