Besiktningsprotokoll

Anticimex Försäkringsbesiktning i samarbete med Fastighetsbyrån

Fastighetsbeteckning: Körkarlen 10	
Fastighetsadress: Odlarvägen 38	
Postnummer: 15150	Ort: Enhörna

Besiktningsdatum: 2026-10-08	Protokollnummer: 69983768
Temperatur: +12 °C	Väderlek: Regn
Tekniker: Timothy Ekdahl	
E-post: Timothy.Ekdahl@anticimex.se	
Kontor: Stockholm Syd	
Närvarande: Fastighetsägare

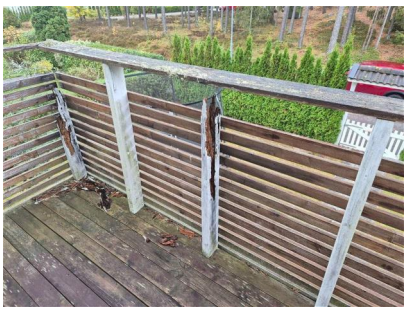
Utvändigt / Balkong

Rötskador noteras i balkongräcket.

Balkongen är i behov av renovering. Kontakta fackman för åtgärd.

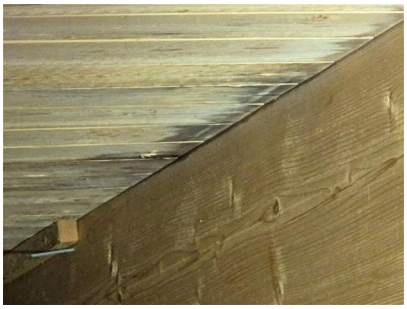
Utvändigt / Vind

Vid kontroll av vinden uppmättes fuktvärden under kritisk fuktnivå för mikrobiell tillväxt och en normal lukt upplevdes.
Fuktkvoten i underlagstak/takbjälkar och i missfärgningar uppmättes till 9-10%.

Äldre missfärgningar/fuktfläckar noteras på undersidan av råsponten. Inga förhöjda fuktvärden eller tecken på pågående läckage noterades vid besiktningstillfället.

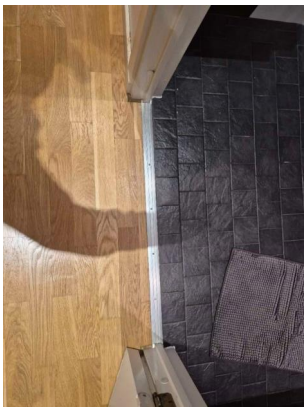
Entréplan / Dusch/Toalett

Tröskel med uppvikt tätskikt saknas.

Avsaknaden av en tröskel medför risk att vatten tränger in i angränsande konstruktioner och rum vilket i sin tur kan leda till fuktrelaterade skador.
