Besiktningsprotokoll

Anticimex Försäkringsbesiktning i samarbete med Fastighetsbyrån

Fastighetsbeteckning: Ringstorp 3:14	
Fastighetsadress: Ringstorp Stationshuset 1	
Postnummer: 58594	Ort: Linköping

Försäkringsbesiktning

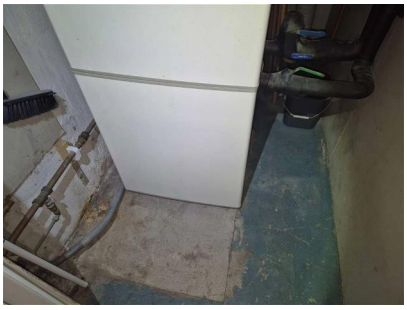
Våtutrymmet har äldre yt-/tätskikt.

Eftersom funktionen, som innebär att ytskiktet/tätskiktet ska vara vattentätt, kan vara nedsatt finns en ökad risk att vatten tränger igenom ytskiktet/tätskiktet med vattenskador i omkringliggande konstruktioner som följd.

Plant golvfall i utrymmet.

Ska dusch fortsatt användas rekommenderas att duschkabinen står kvar.
