Besiktningsprotokoll

Anticimex Försäkringsbesiktning i samarbete med Fastighetsbyrån

Fastighetsbeteckning: Klasbo 1:24	
Fastighetsadress: Klasbo 104	
Postnummer: 733 91	Ort: Sala

Besiktningsdatum: 2026-10-12	Protokollnummer: 69993795
Temperatur: 7 °C	Väderlek: Mulet
Tekniker: Fredrik Olander	
E-post: fredrik.olander@anticimex.se	
Kontor: Västerås	
Närvarande: Mikael Knutsgård

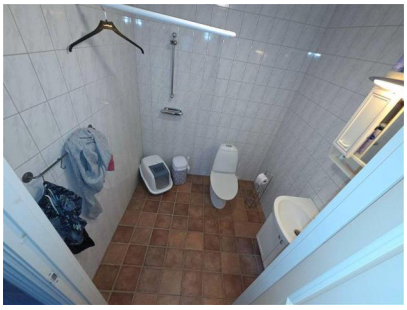
Entréplan / Dusch/Toalett

Fuktindikering med relevant resultat kunde inte genomföras eftersom utrymmet ej används som dusch.

Övrigt inget att notera.

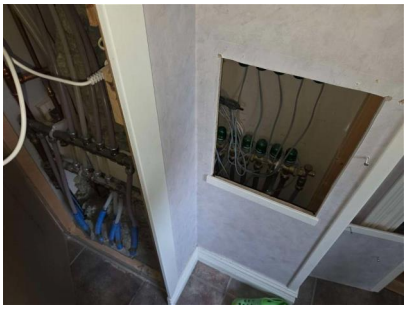
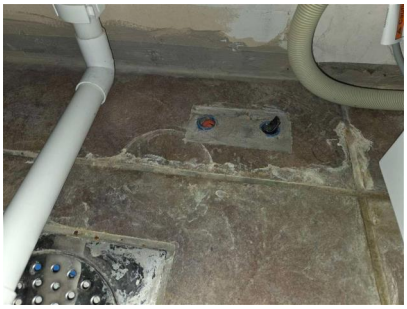
Entréplan / Tvättstuga

Ej fuktspärrad botten vid tappvatten och golvvärmecentral .

Rörgenomföringar i golvet.

Fuktindikering utfört utan anmärkning.
