Besiktningsprotokoll

Anticimex Försäkringsbesiktning i samarbete med Fastighetsbyrån

Fastighetsbeteckning: Tuve 50:36	
Fastighetsadress: Brunnehagen 136	
Postnummer: 417 47	Ort: Göteborg

Besiktningsdatum: 2026-10-12	Protokollnummer: 69976186
Temperatur: 8 °C	Väderlek: Halvklart
Tekniker: Krister Nielsen	
E-post: Krister.Nielsen@anticimex.se	
Kontor: Göteborg	
Närvarande: Fastighetsägare

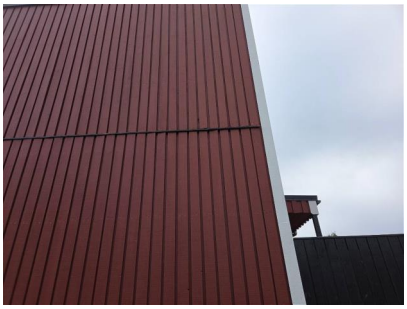
Fasadbeklädnaden har lokala torrsprickor.

Underhåll rekommenderas.
