# Besiktningsprotokoll

Anticimex Försäkringsbesiktning i samarbete med Fastighetsbyrån

| Fastighetsadress:<br>Smålandsgatan 24 | |

| Besiktningsdatum:<br>2026-09-23 | Protokollnummer:<br>69939974 |

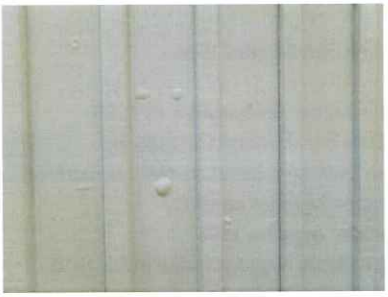
På fasadbeklädnaden noterades det bubblor.

Kontakta en målare om varför dom har uppkommit och förslag på eventuell åtgärd.

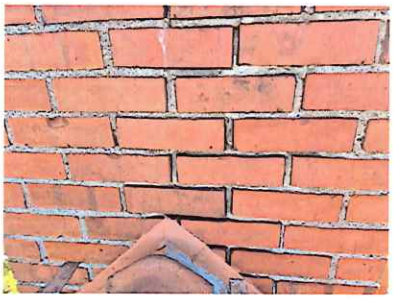
Lokala fogskador noterades murstocken.

Underhåll rekommenderas.
