Besiktningsprotokoll

Anticimex Försäkringsbesiktning i samarbete med Fastighetsbyrån

Fastighetsbeteckning: Västerlösa 13:17	
Fastighetsadress: Västerlösa Trollhult 1	
Postnummer: 583 91	Ort: Vikingstad

Besiktningsdatum: 2026-10-13	Protokollnummer: 69997621
Temperatur: 8 °C	Väderlek: Halvklart
Tekniker: Jimmy Sandblom	
E-post: jimmy.sandblom@anticimex.se	
Kontor: Linköping	
Närvarande: Fastighetsägaren

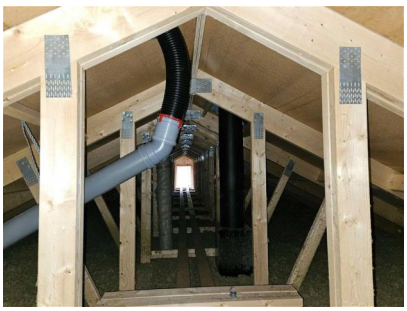
Utvändigt / Vind

Underlagstaket består av träfiberskivor.

Eftersom underlagstaket består av träfiberskivor utan yttre täckning av papp under takbeklädnaden, finns risk vid ogynnsam väderlek att regnvatten/snö tränger in i skivskarvar med läckage på vindsutrymmet som följd. Med tiden kan även träfiberskivorna drabbas av fuktskador.

Vid kontroll av vinden uppmättes fuktvärden under kritisk fuktnivå för mikrobiell tillväxt.

Fuktkvoten i takbjälkar uppmättes till 10 %.

Risk för mikrobiell tillväxt föreligger om fuktkvoten överstiger 17 %.
