Besiktningsprotokoll

Anticimex Försäkringsbesiktning i samarbete med Fastighetsbyrån

Fastighetsbeteckning: Öjersjö 6:664	
Fastighetsadress: Hytterkullen 4	
Postnummer: 43352	Ort: Öjersjö

Besiktningsdatum: 2026-10-12	Protokollnummer: 69999508
Temperatur: 5 °C	Väderlek: Molnigt
Tekniker: Emil Johansson	
E-post: emil.johansson@anticimex.se	
Kontor: Göteborg	
Närvarande: Fastighetsägare

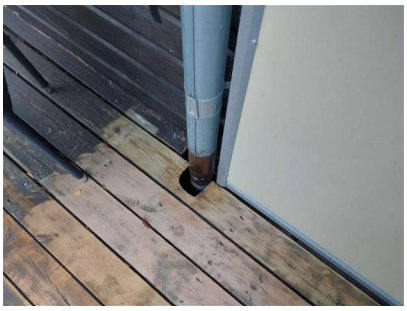
Stuprör avslutas nära husliv.

Stuprör som avslutas intill husliv (ovan mark) kan medföra en ökad fuktbelastning på grundmur/sockel med fuktrelaterade skador som följd.

Hängrännor är bitvis I behov av rensning.
