Anticimex Överlåtelsebesiktning av småhus - nivå 2

Fastighetsbeteckning: Brämhult 11:41	
Fastighetsägare: Dödsbo efter :Bengt Jörgen Andersson	
Fastighetsadress: Måsgatan 11	
Postnummer: 507 34	Ort: Brämhult

Besiktningsdatum: 2026-10-12	Protokollnummer: 69991712
Temperatur: 10 °C	Väderlek: Halvklart
Tekniker: Magnus Henriksson	
E-post: magnus.henriksson@Anticimex.se	
Kontor: Borås	
Närvarande: Mäklare Anders Ericson

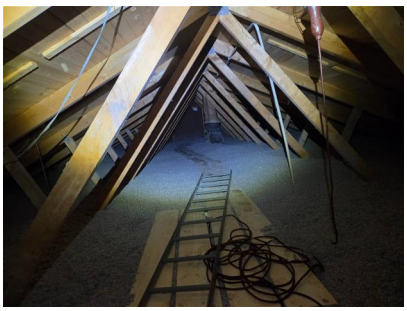
Yttertaket är kontrollerat från mark och takstege, inget att notera.

Bilder visar på underlagstak med papp/läkt samt en överblicksbild.
